# 地下埋設物に対する事故 埋設管事故事例

試掘で確認した水道管を明示せず埋戻し、翌日

バックホウによる掘削作業で管を損傷

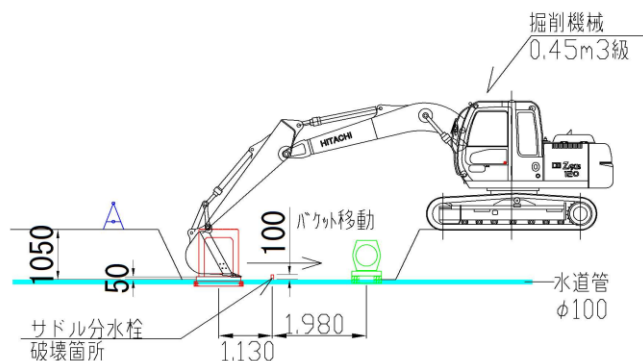
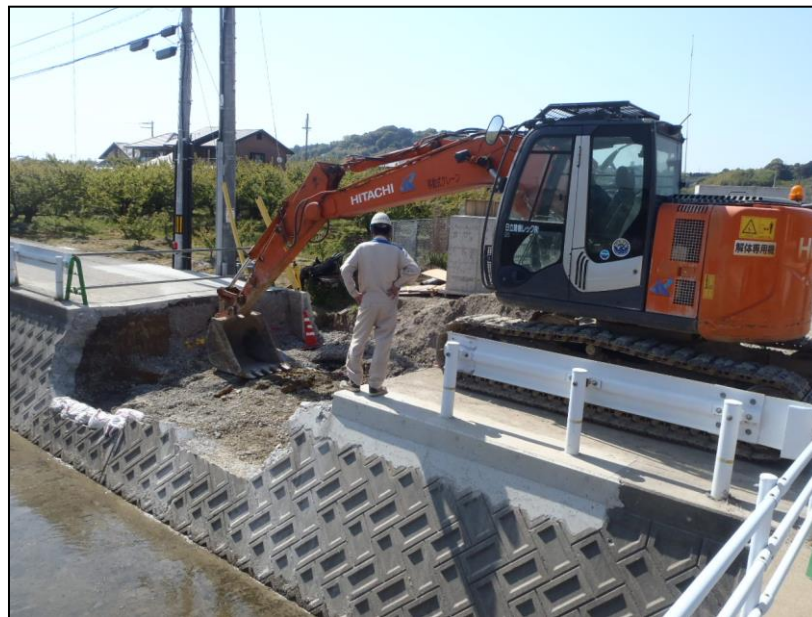
事故状況断面図

市道横断排水管を埋設するための掘削作業中、バックホウで水道分水栓を引っかけ破損、漏水が発生。復旧にあたり近隣5世帯に45分の断水が生じた。  
(水道管は試掘で位置確認していたが、明示せず一時的に埋め戻していた)

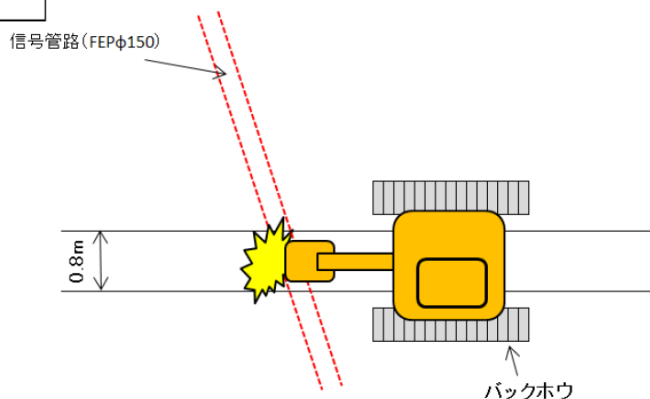
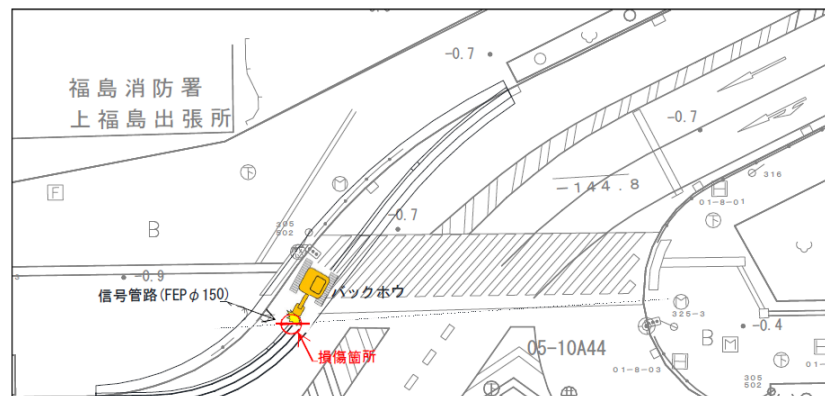
平面図

道路排水溝工事にて小型バックホウにて掘削中に信号用ケーブル管路を引っかけ管路を損傷した。台帳には当該管路の記載が無かったが、現地交差点には4隅に信号機があり、架空線は無かった。また、当該管路用ハンドホールが設置されていた。

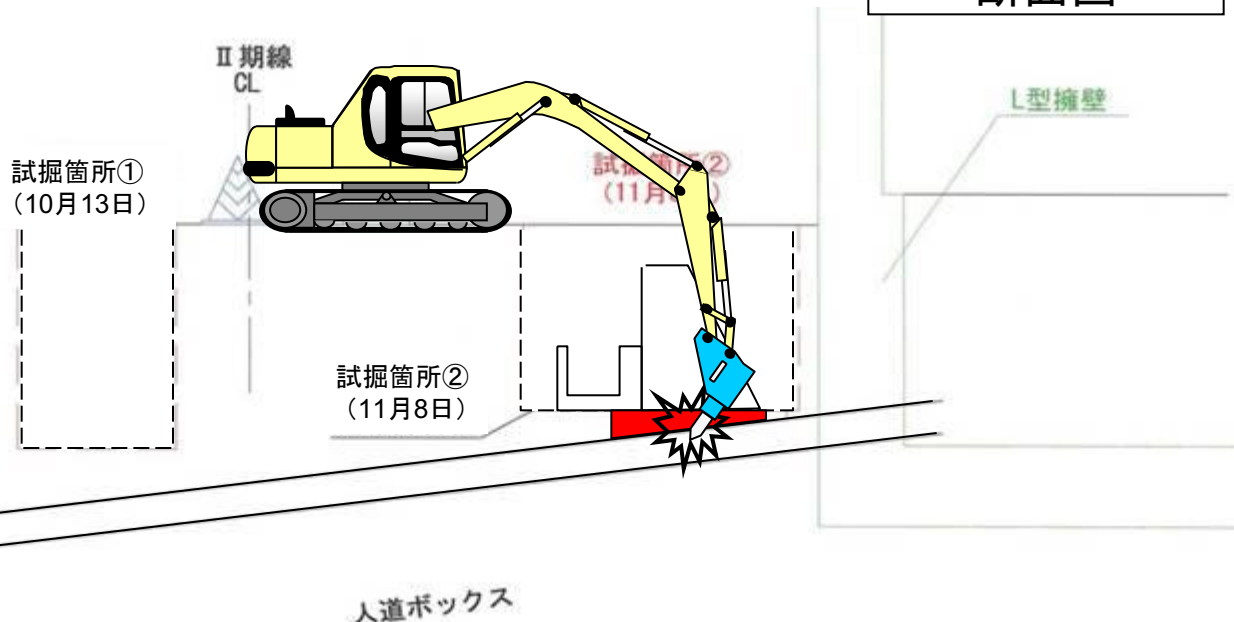
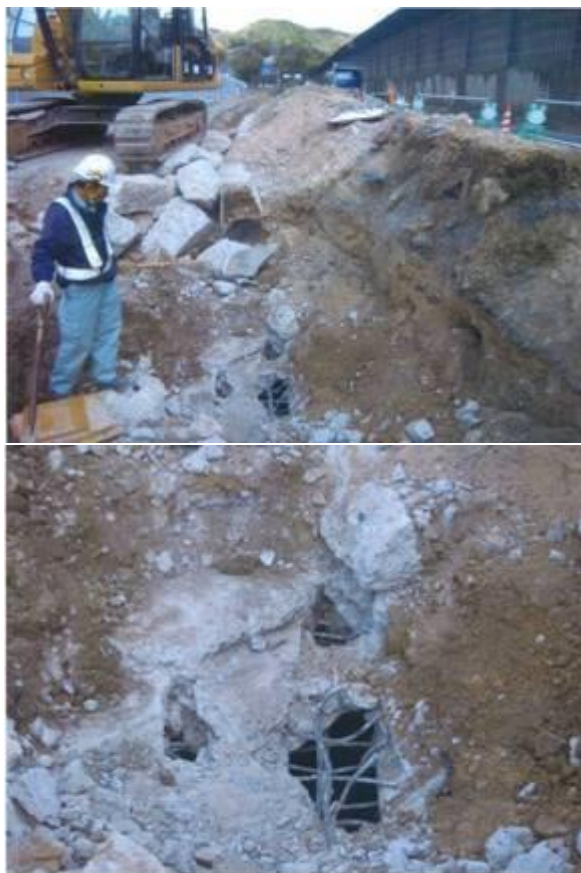
断面図

路床の障害となる重力式擁壁と側溝を大型ブレーカで撤去中に、バイパスを横断している既設人道BOXカルバート(市道内空占用)の天端スラブと取り壊す擁壁の基礎が一体となっていたためスラブを破損した。

事前調査不足のため、**露出したBOXカルバート天端を既設擁壁基礎の一部と誤認し取り壊した。**

ボックスカルバートのスラブを破損(内空占用:市道)  
( $t=250$   $W=900$   $L=700$ )

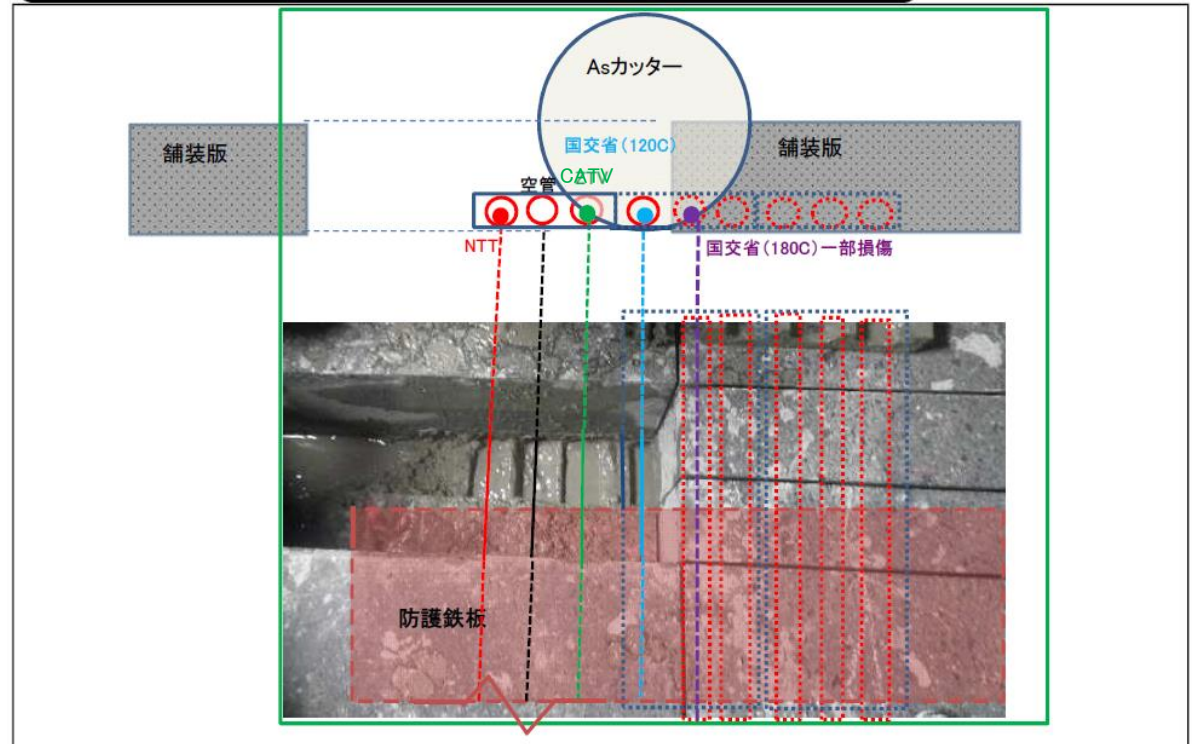
## 情報BOXケーブル切断事故

電線共同溝の工事において、既設舗装版を撤去していたところ、カッターで光ケーブルを切断

- ①設計図書に明示された深さと実際の埋設深さが乖離していた。
- ②埋設表示プレートが埋設箇所と反対側に設置されていた
- ③防護措置が講じられていなかった。

- ①台帳の情報を確実に設計図書に反映させる。
- ②監督員は、台帳を提示するなど、埋設物の情報を受注者に打合せ簿等で確実に通知する。
- ③浅層埋設箇所の光ケーブルは、鉄板等で保護する。

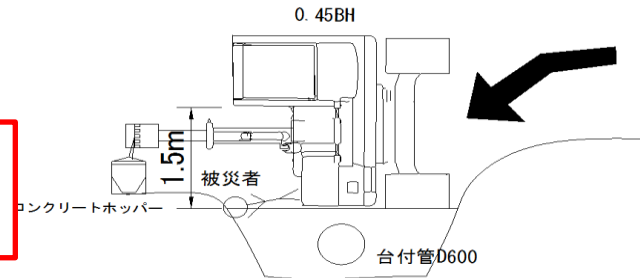
事故状況断面図

コンクリート打設作業においてバックホウにてホツパを吊った状態で旋回したところ、法肩が崩落してバックホウが横転した。

被害: バックホウオペレータ  
右上肢挫創(24針縫合)

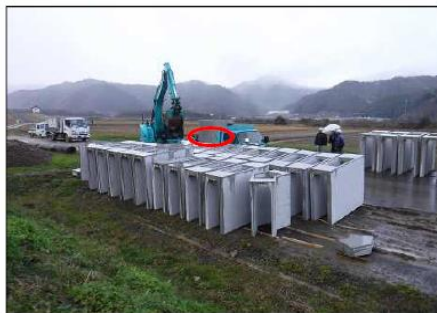
資材仮置場全景

- ・バックホウで、自由勾配側溝を吊ってトラックに積み込み中に、ワイヤーが切れて、作業員が負傷した。  
(足首骨折・全治3ヶ月)

- ・使用機械器具の使用前点検の徹底

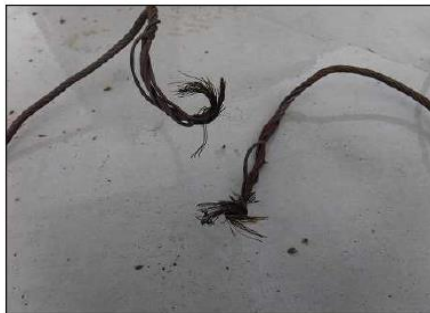
ワイヤー破断状況

- ・荷重に対して強度不足、かつ損傷したワイヤーを使用
- ・作業開始前にワイヤーロープの点検をしていない。

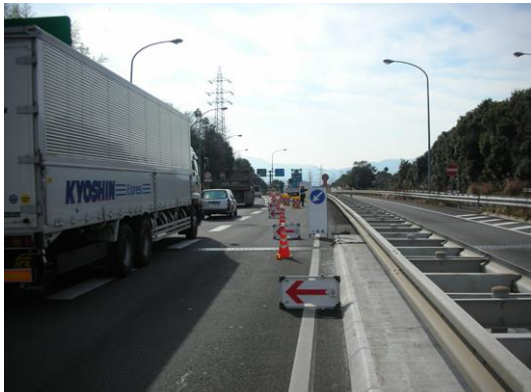
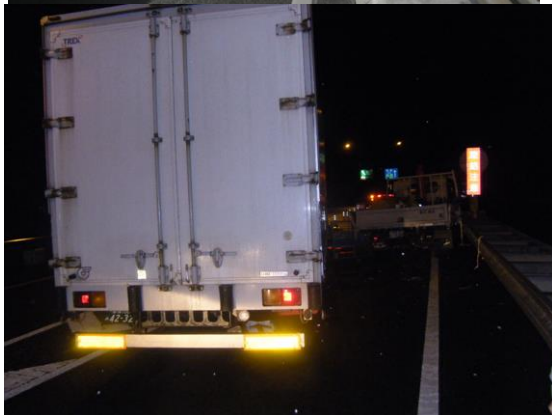
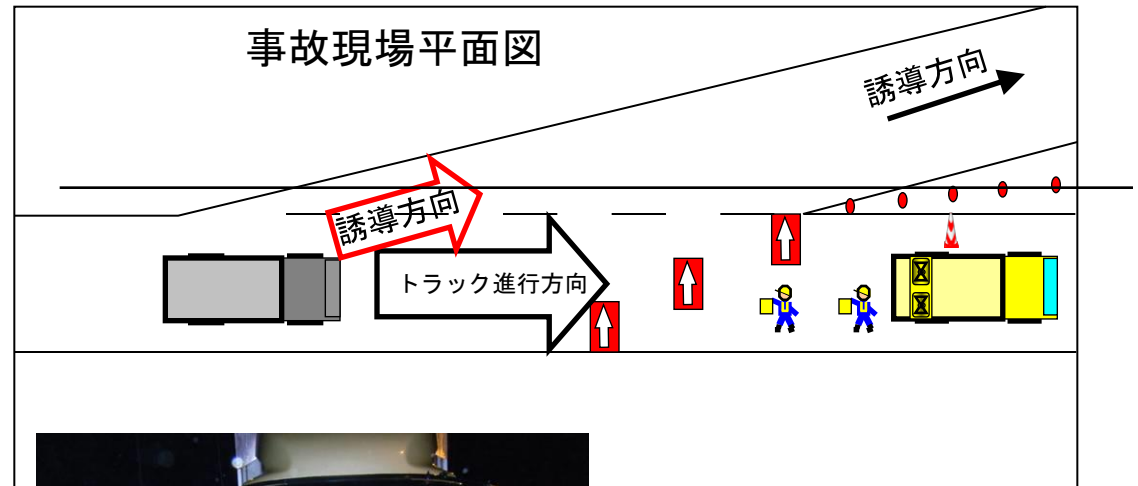
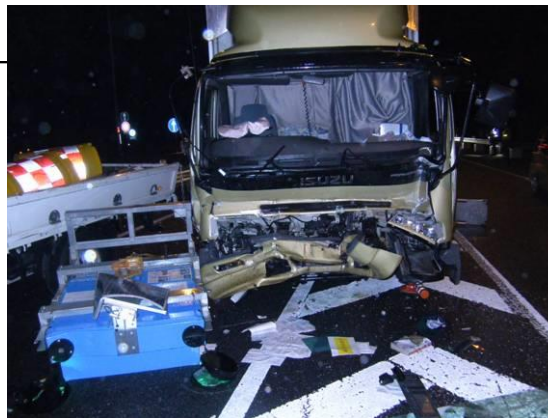
- ・規制テーパー部で交通誘導員2名(1名は注意喚起、1名は道具の後片付け)が作業を行っていた。
- ・4t貨物トラックが規制テーパー部に突っ込み、作業員2名と接触し、規制車に衝突し、停止した。

- ・病院への搬送後、作業員1名が死亡。1名は軽傷。
