# 地下埋設物に対する事故 埋設管事故事例

試掘で確認した水道管を明示せず埋戻し、翌日

バックホウによる掘削作業で管を損傷

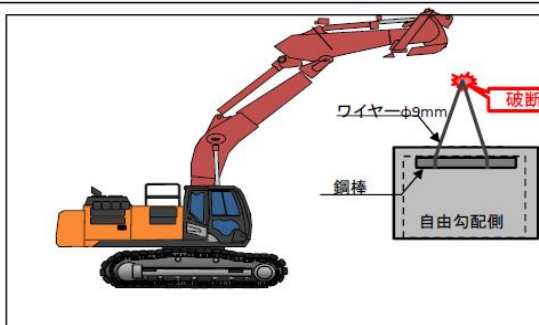
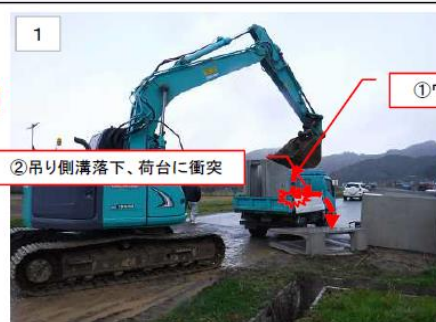
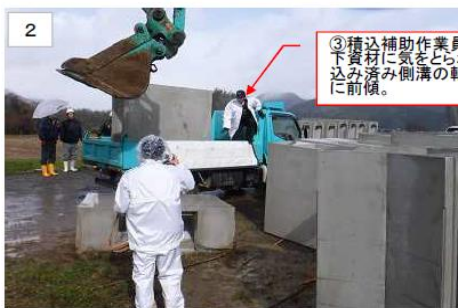
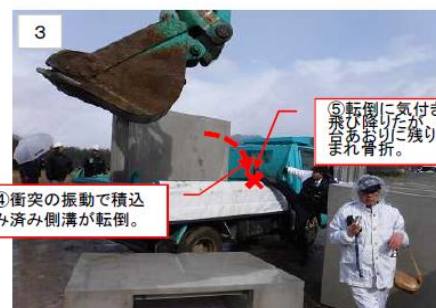
## 吊り荷落下に起因した負傷事故

- ・バックホウで、自由勾配側溝を吊ってトラックに積み込み中に、ワイヤーが切れて、作業員が負傷した。  
(足首骨折・全治3ヶ月)

- ・荷重に対して強度不足、かつ損傷したワイヤーを使用
- ・作業開始前にワイヤーロープの点検をしていない。

- ・使用機械器具の使用前点検の徹底
